Testrapport:

Folksams krocktest av
lastning i hantverkarbil

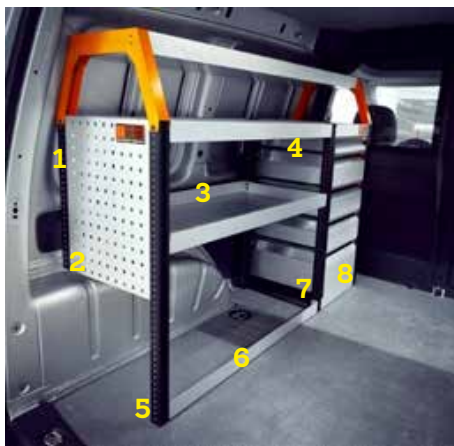
Figur 2. Hyllsystem fästpunkter

Båda testbilarna utrustades med samma typ av hyllsystem (Figur 2). Hyllsystemet har åtta förankringsområden där fästpunkterna 1-4 fästes med vinkelfästen mot bilens väggplåt. Fästpunkterna 5-8 fästes ner i golvet.

Hyllsystemets fästpunkter 5-8 (Figur 2) bestående av nitar mot golvet släppte i samtliga infästningspunkter. Nitarna mot golvet var inte genomgående i plåten utan föreföll vara nitade i den träfiberskiva som fanns över golvplåten. Nitarna gick inte av vid krocken utan drogs ur golvskivan. I väggfäste 1 (Figur 2) gick fästbleckets armar av. I fäste 2 (Figur 2) mot hjulhuset lossnade fästblecket mot hyllsystemet. Fäste 3 (Figur 2) mot skåpets sida, släppte genom att nitarna mot bilens plåt drogs ur. Fäste 4 (Figur 2) var likadant som fäste 1 och gick av i de relativt tunna armar som förband vägg med hyllsystem.

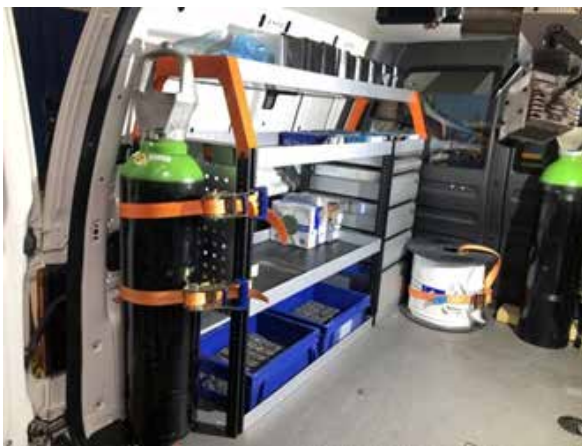
Figur 3. Bil 1 med förankrad last

Hyllsystemet i testbil 1 monterades av systemets återförsäljare och nitades till bilens vägg och golv. Lasten installerades i hyllsystem och lådor enligt Tabell 3. Hyllsystemet lastades med 227,5 kilo och 55 kilo placerades på golvet mot mellanväggen. En av gasflaskorna förankrades på hyllsystemets kortsida. Lasten i hyllsystemets hyllor placerades mot närmaste stödyta. En kabeltrumma placerades med förstängning mot två fasta ytor och en gasflaska placerades med förstängning mot lastutrymmets mellanvägg.

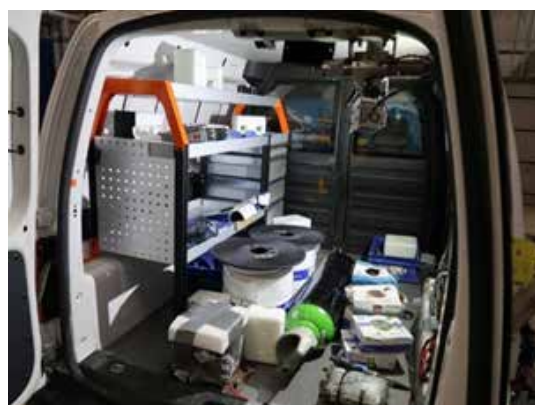
Figur 4. Bil 2 med lös last

I testbil 2 monterades hyllsystemet på plats med genomgående plåtskruv istället för popnitning. Lasten installerades i hyllsystem och lådor enligt Tabell 4. Hyllsystemet lastades med 83 kilo och 180 kilo löst på golvet (Figur 4).

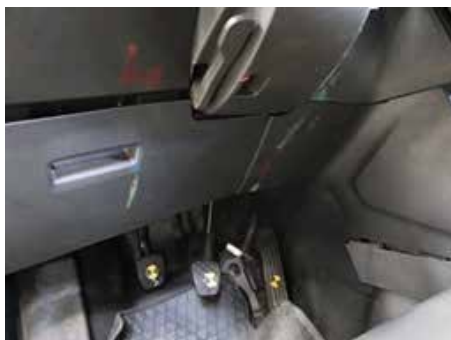
Figur 7. Förarplats benutrymme

Både sittdel och ryggstöd av förarstolen deformerades av lasten. Deformationerna av förarstolen orsakade minskat benutrymme och därigenom en ökning av kraften mot dockans underben som slog i instrumentbrädan. Tydliga markeringar på instrumentbrädan visade knäslag för båda benen (Figur 7). Ryggstödet deformerades orsakade att förardockan pressades framåt vilket gav ytterligare kraft mot bältet (Figur 8 och 9). Pedalerna deformerades av dockan. Vid 90 ms började förarstolens rygg röra sig framåt då stolen träffades av hyllsystemet som rörde sig framåt in i kupén. Vid cirka 170 ms hade ryggstödet deformation från hyllsystemet nått sitt maximum.

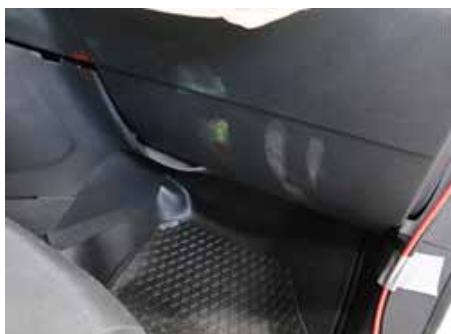
Figur 10. Passagerarplats benutrymme

Passagerarstolen påverkades inte av lasten men dockans ben gav ändå kontaktmärken på instrumentbrädan (Figur 10).

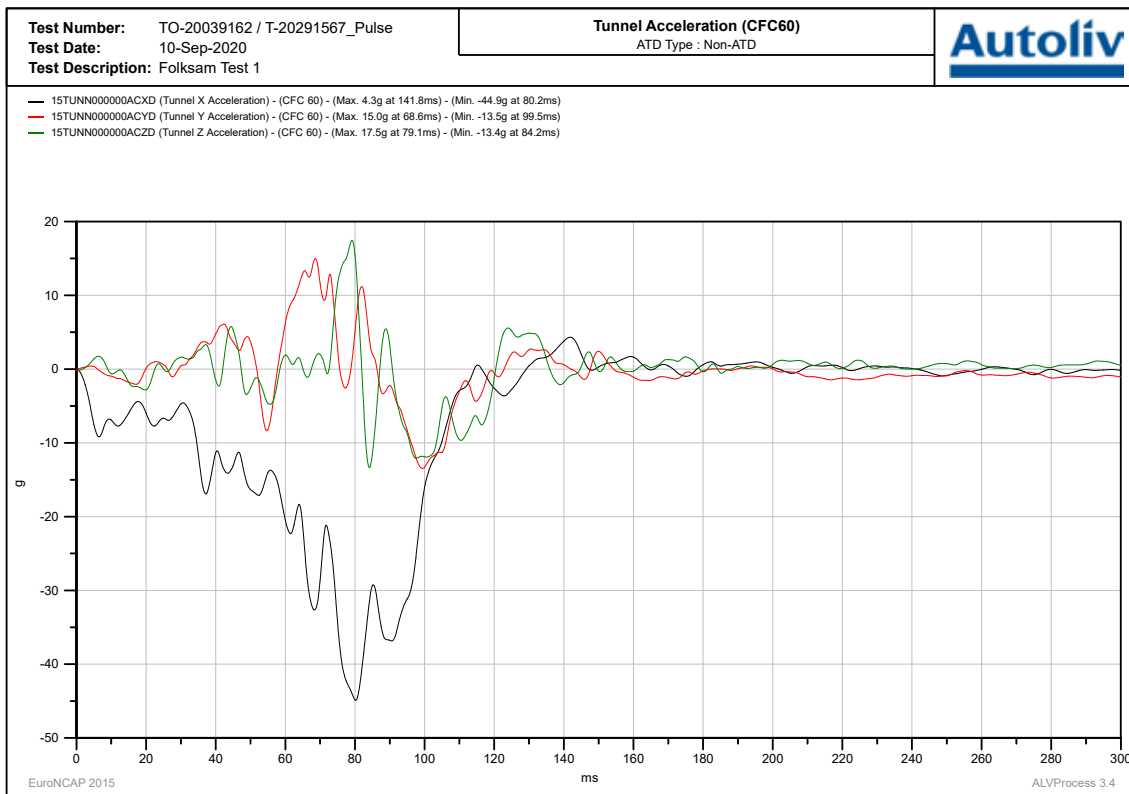
Figur 3. Acceleration kardantunnel Bil 1

Accelerationen för Bil 1 som mättes i kardantunneln gav en maximal acceleration i x-led på 44,9 g och en varaktighet på 142 ms. I Figur 12 visas färgkodning baserad på krockdockornas mätvärden. Grön betecknar låg risk, gul, orange, brun och röd betecknar i ökande skala risken för allvarlig skada. Färgkodningen i Euro NCAP är kopplad till de poäng som erhålls för varje kroppsregion.
