# Folksam

2026-08-25

## **Skyddsfilm på vindrutor** — Erfarenheter från en pilot i verklig körning under svenska vinterförhållanden

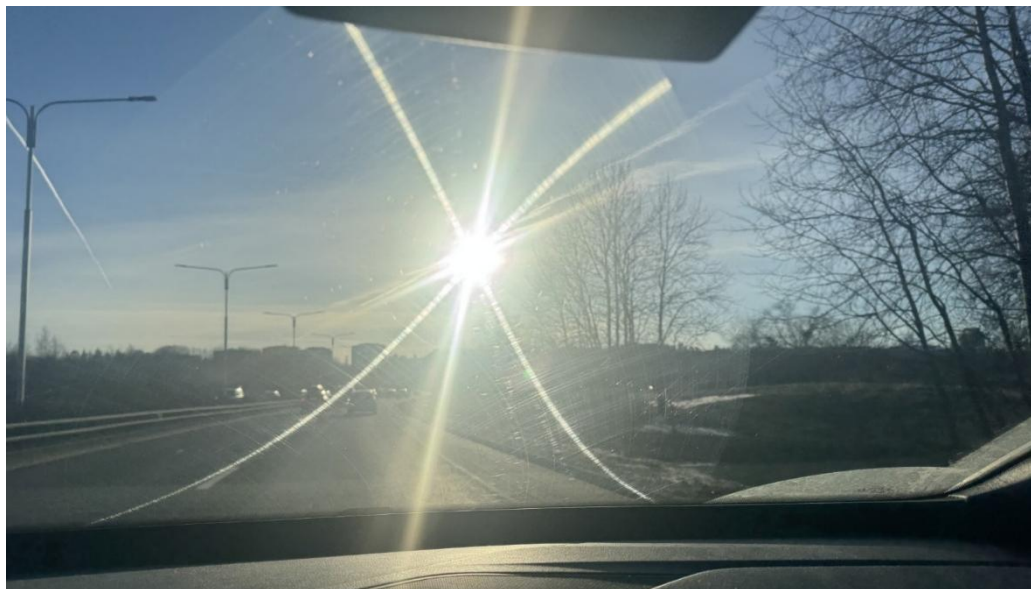
Filmerna uppvisade snabbt slitage. Återkommande observationer var repor i vindrutetorkarnas arbetsområde, ljusbrytningar samt försämrad sikt vid motljus, solsken och mörkerkörning. Fyra av tio filmer togs bort före pilotens planerade slut, främst efter rapporterade siktproblem.

Exemplet ovan visar repbildning i vindrutetorkarens arbetsområde efter 3 434 kilometers körning.

Vindrutetorkarna var den vanligast återkommande faktorn i förarnas kommentarer. Även smuts, vägsalt, sand, isskrapning och i något enstaka fall maskintvätt nämndes som möjliga påverkansfaktorer. Materialet gör det inte möjligt att fastställa hur stor betydelse varje faktor hade.

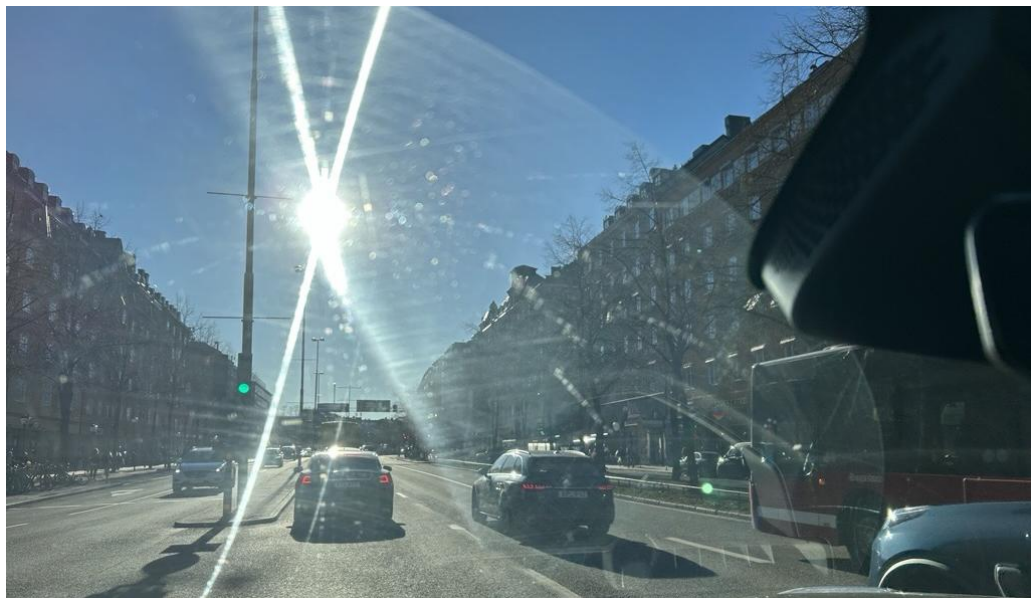
Exemplet ovan visar hur repor och smuts i filmen kan ge ljusbrytning och reflexer i motljus efter 4 966 kilometers körning.
